REFORMA COBERTURA GINASIO SANTO ANTÔNIO
Projeto Recuperação Estrutural

Descrição: LOCAÇÃO PILARES PARA REAPRUMAR PROCEDIMENTOS PARA REAPRUMO PILARES

Prancha: 01/02

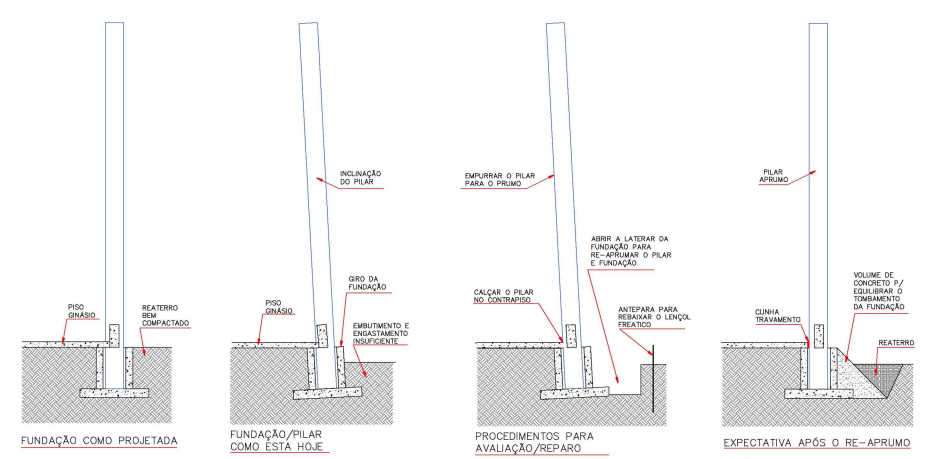
PROCEDIMENTOS PARA REAPRUMO PILARES
ESC. 1:50

AS CARGAS DE VENTO QUE ATUAM NAS PEADES GERAM UM MOMENTO DE TOMBAMENTO DAS FUNDAÇÕES QUE DEVE SER EQUILIBRADO PELAS DIMENSÕES DA SAPATA E PROFUNDIDADE DE EMBUTIMENTO.

AS CARGAS DE SOLO SOBRE AS ABAS DA SAPATA EQUILIBRAM ESTE MOMENTO DE TOMBAMENTO.

OS PILARES QUE SUSTENTAM A CUMEIRAS FORAM DESLOCADOS NA MESMA DIREÇÃO.

COMO A FUNDAÇÃO NÃO TEM O EMBUTIMENTO CORRETO E ESTA PREJUDICADA PELO LENÇOL FREÁTICO QUE É MUITO ALTO E ALIVIA O PESO DO SOLO SOBRE A FUNDAÇÃO, ESTES FATORES PROVOCARAM O GIRO DA FUNDAÇÃO QUE É COMPOSTA DE SAPATA PRÉ-MOLDADA E CALÇE PARA ENGASTAMENTO DO PILAR PRÉ-MOLDADO.

APÓS REMOVER A COBERTURA E FIXAR AS CHAPAS METÁLICAS NAS VIGAS, ABRIR AS FUNDAÇÕES DA PAREDE DO FUNDO PARA APRUMAR OS PILARES E CORRIGIR A POSIÇÃO DAS FUNDAÇÕES.

A SOLUÇÃO PROPOSTA É AUMENTAR A CARGA SOBRE AS FUNDAÇÕES NO LADO EXTERNO PARA COMPENSAR O ALIVIAMENTO DA CARGA DE SOLO DO EMBUTIMENTO DEVIDO À PRESENÇA DE ÁGUAS.

AS INFORMAÇÕES PARA O CÁLCULO DESTES REFORÇOS DEVEREM SER OBTIDAS APÓS ABRIR A LATERAL COMO INDICADO NO DESENHO.

É IMPORTANTE O CÁLCULO CORRETO PARA EVITAR O GIRO DA FUNDAÇÃO NA DIREÇÃO OPOSTA.
