MUNICÍPIO DE SÃO BONIFÁCIO

PROJETO:	ARQUITETÔNICO		
OBRA:	REFORMA E SUBSTITUIÇÃO DE COBERTURA CERÂMICA		
RESPONSABILIDADE:	LUIZ FELIPE MANCUSI DE HOLANDA BEZERRA ENGENHEIRO CIVIL - CREA/SC 162.548-1		PROPRIETÁRIO: MUNICÍPIO DE SÃO BONIFÁCIO CNPJ: 82.892.340/0001-39
ENDEREÇO:	ESTRADA GERAL RIO DO PONCHO, SÃO BONIFÁCIO/SC		
CONTEÚDO:	- PLANTA DE COBERTURA	- ESQUEMA DE FACHADAS	
	- PLANTA DE SITUAÇÃO	- DETALHES E OBSERVAÇÕES	
DESENHO:	LUIZ FELIPE	DATA:	18/07/2022
LINK:		ESCALA:	IND.
		PRANCHA:	01/02

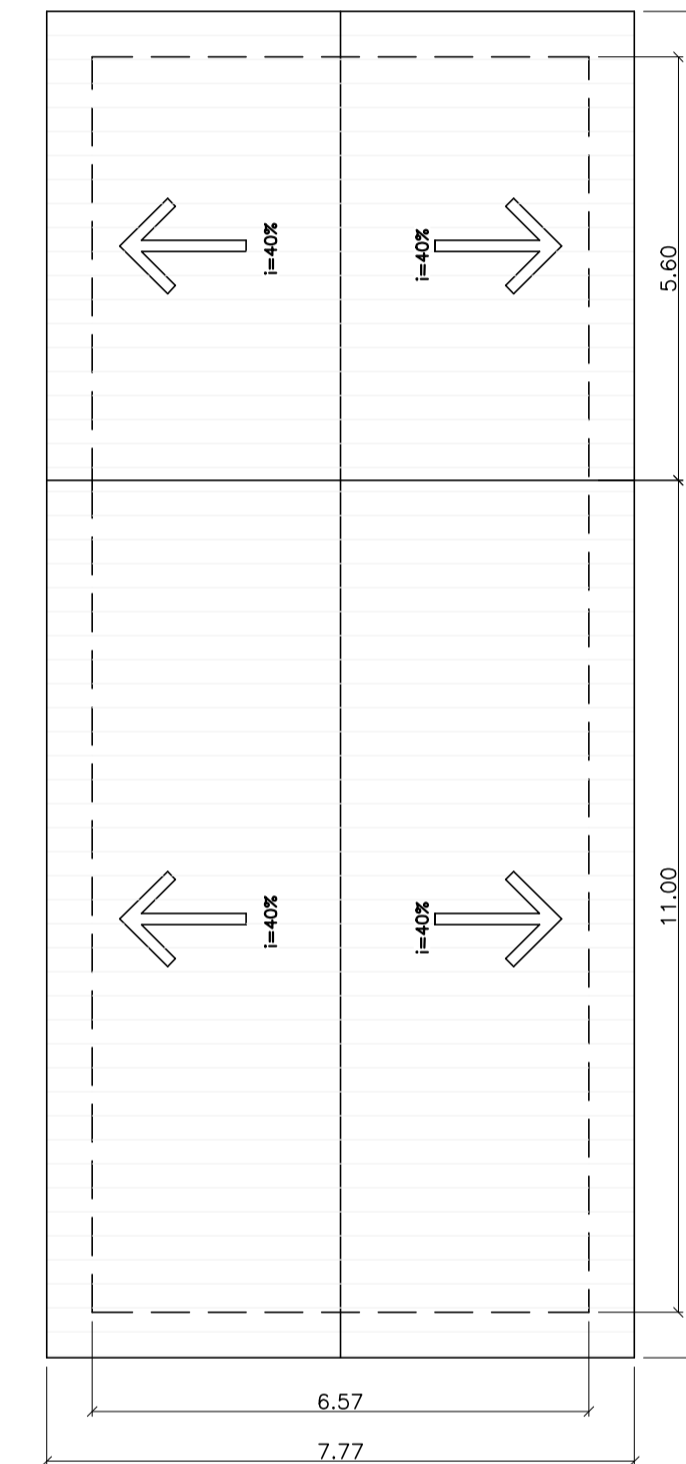
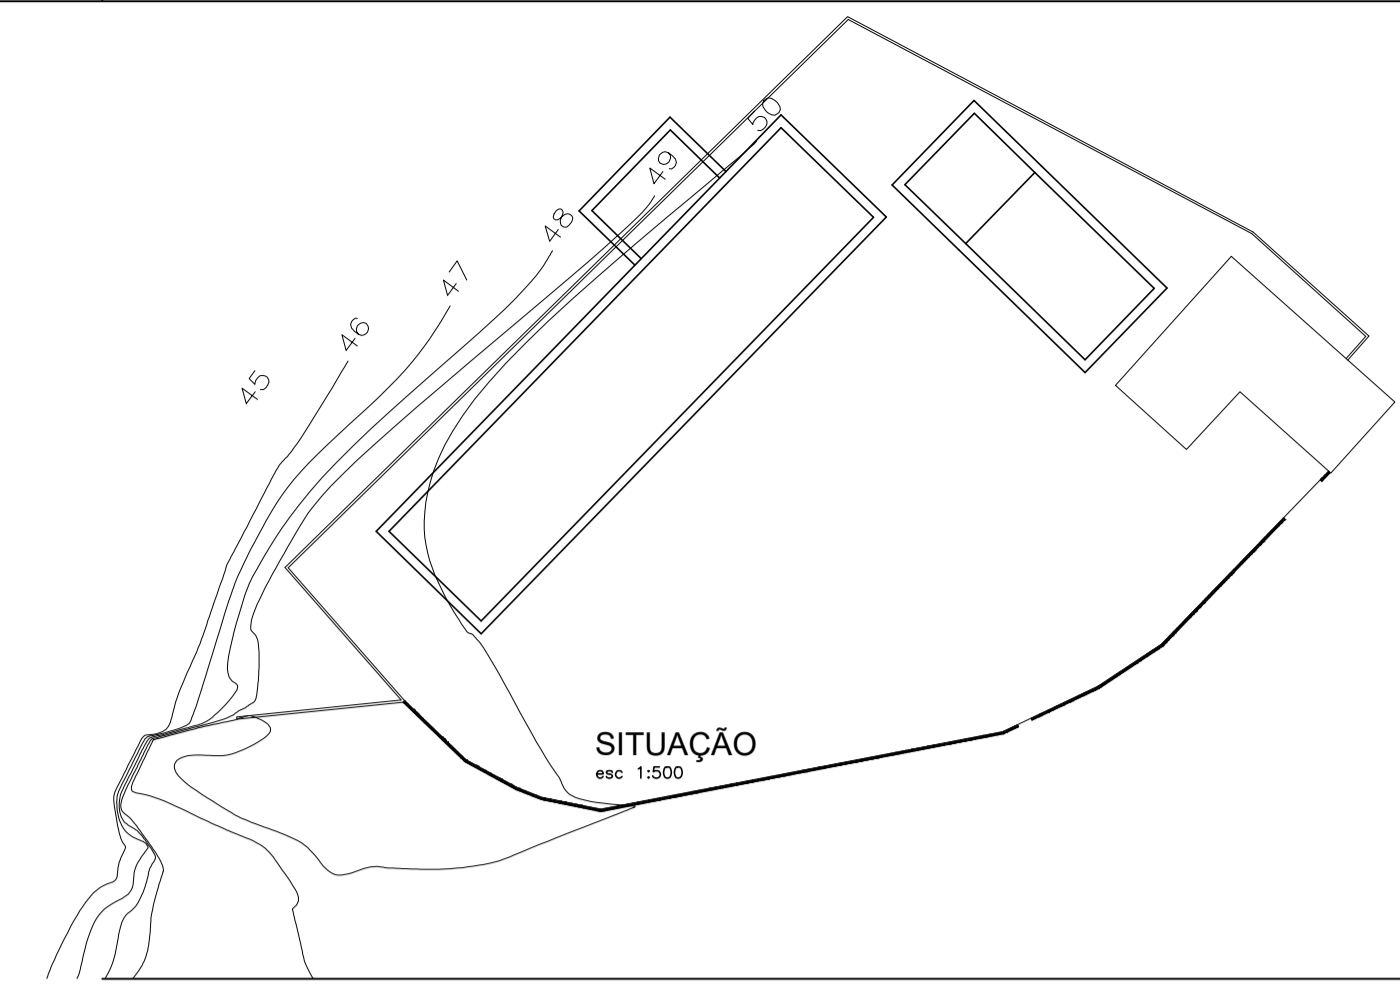
COBERTURA
esc 1:100

- AS TELHAS REMOVIDAS SERÃO REAPROVEITADAS. NOVAS TELHAS DEVERÃO SER COMPRADAS PARA COBRIR O ACRÉSCIMO DEVIDO AO AUMENTO DA INCLINAÇÃO DO TELHADO, BEM COMO DA EVENTUAL QUEBRA DE TELHAS
- O MADEIRAMENTO DEVERÁ SER EM PINUS TRATADO, E TODAS AS EMENDAS DO MADEIRAMENTO DEVEM SER IMUNIZADAS
- NO REFEITÓRIO, DEVE-SE REMOVER AS TELHAS E PROCEDER À ALVENARIA DE MODO A PROPORCIONAR UMA COBERTURA CONTÍNUA ENTRE O PRÉDIO E O REFEITÓRIO
- O ITEM 3.1.6 (TELHAMENTO COM TELHA CERÂMICA VITRIFICADA) ENLOBA TANTO O TELHAMENTO NOVO PARA O REFEITÓRIO COMO AS PERDAS E NOVAS TELHAS PARA O PRÉDIO DAS SALAS, CONSIDERANDO UMA PERDA DE 30%
- DEVEM SER SEGUIDAS AS ESPECIFICAÇÕES CONSTANTES NA PRESENTE PRANCHA, NAS PLANILHAS ORÇAMENTÁRIAS E NOS MEMORIAIS DESCRITIVOS.
- QUAISQUER DÚVIDAS E INFORMAÇÕES NECESSÁRIAS DEVEM SER TIRADAS COM A FISCALIZAÇÃO.
