MUNICÍPIO DE SÃO BONIFÁCIO

PROJETO: ARQUITETÔNICO

OBRA: REFORMA E SUBSTITUIÇÃO DE COBERTURA CERÂMICA

CONTEÚDO:
- PLANTA DE FORROS A SUBSTITUIR

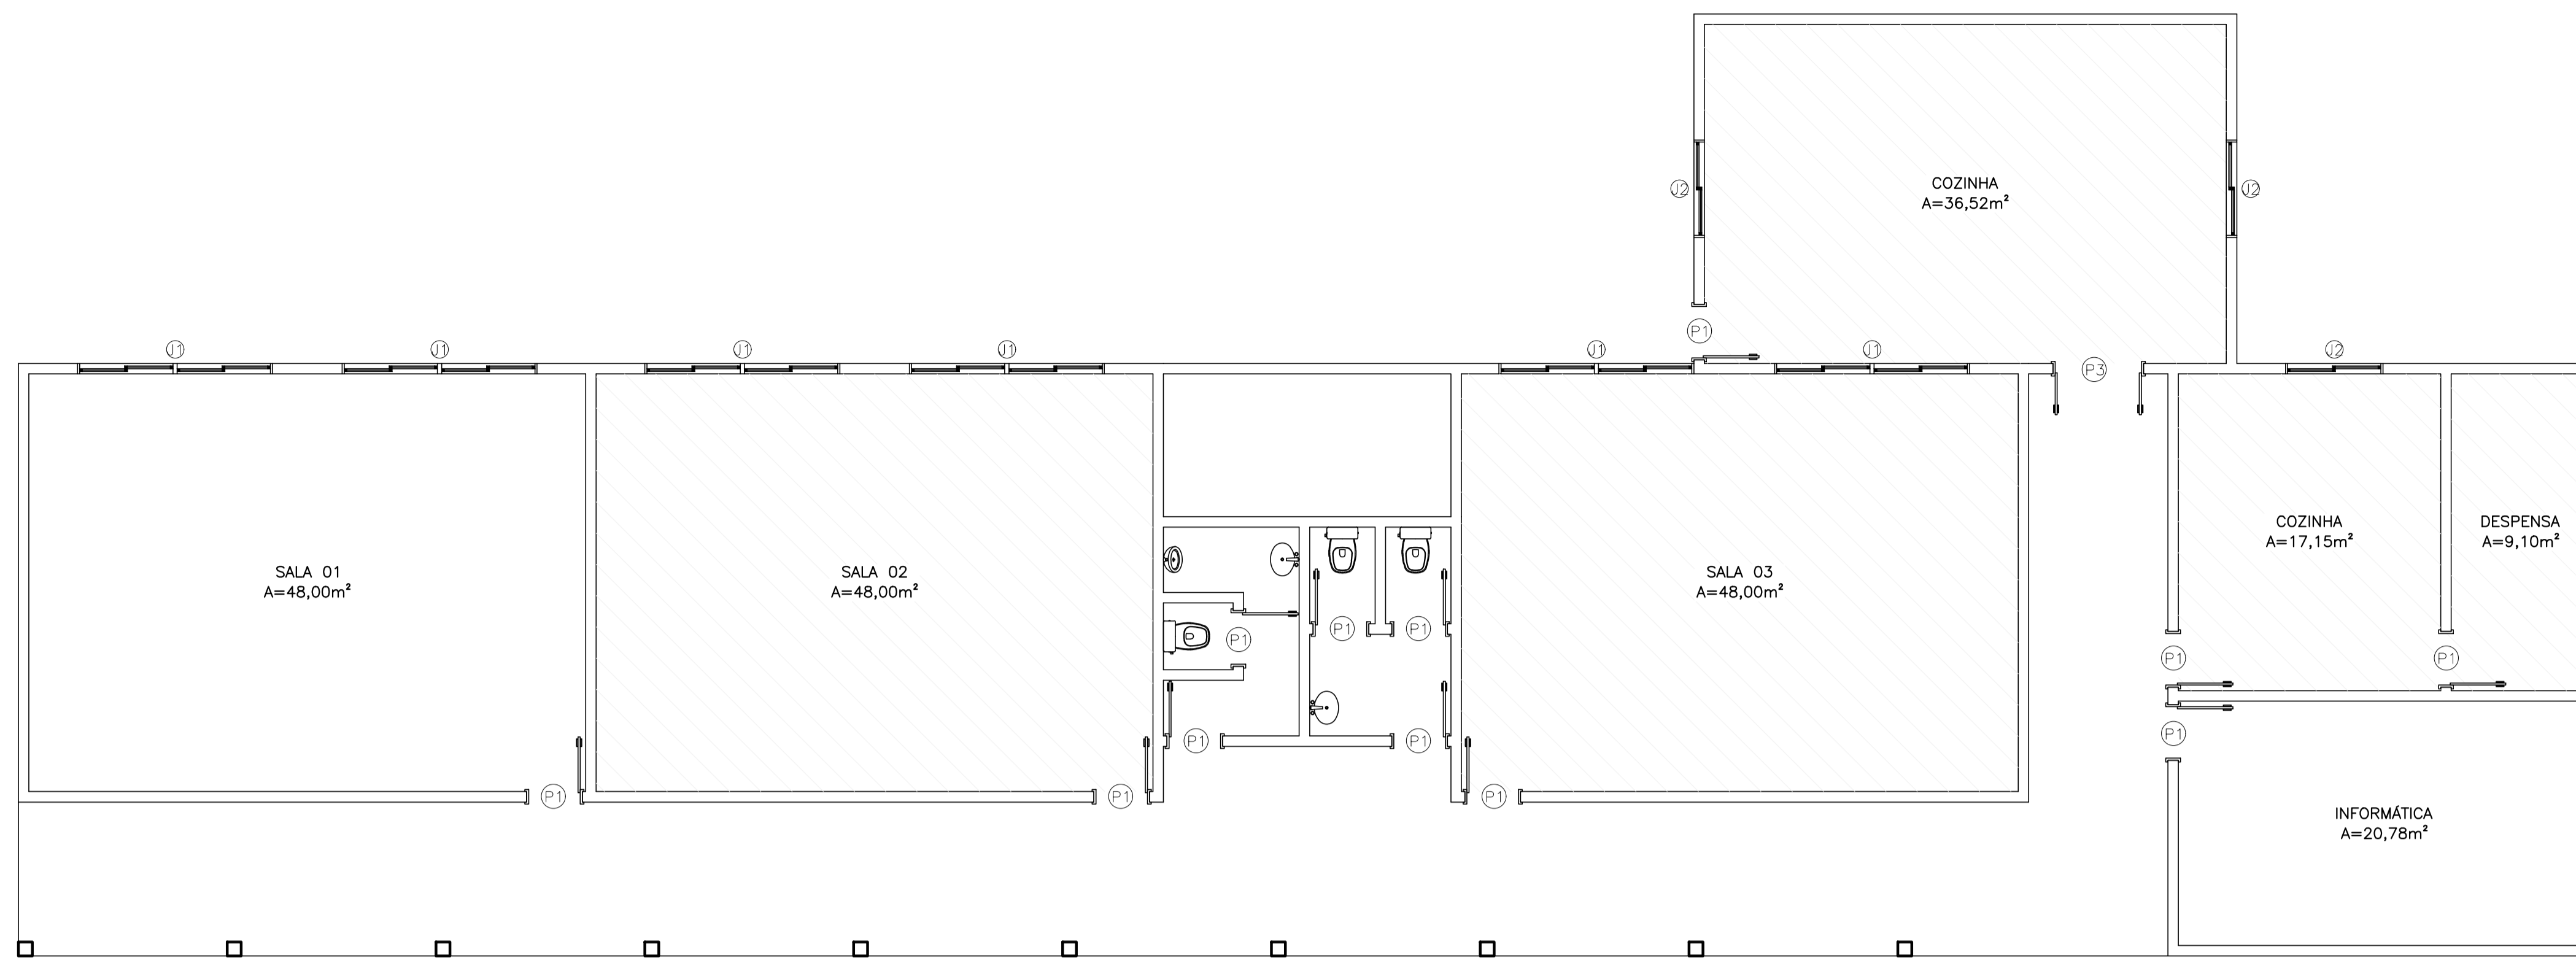
- AS TELHAS REMOVIDAS SERÃO REAPROVEITADAS. NOVAS TELHAS DEVERÃO SER COMPRADAS PARA COBRIR O ACRÉSCIMO DEVIDO AO AUMENTO DA INCLINAÇÃO DO TELHADO, BEM COMO DA EVENTUAL QUEBRA DE TELHAS
- O MADEIRAMENTO DEVERÁ SER EM PINUS TRATADO, E TODAS AS EMENDAS DO MADEIRAMENTO DEVEM SER IMUNIZADAS
- NO REFEITÓRIO, DEVE-SE REMOVER AS TELHAS E PROCEDER À ALVENARIA DE MODO A PROPORCIONAR UMA COBERTURA CONTÍNUA ENTRE O PRÉDIO E O REFEITÓRIO
- O ITEM 3.1.6 (TELHAMENTO COM TELHA CERÂMICA VITRIFICADA) ENGLOBA TANTO O TELHAMENTO NOVO PARA O REFEITÓRIO COMO AS PERDAS E NOVAS TELHAS PARA O PRÉDIO DAS SALAS, CONSIDERANDO UMA PERDA DE 30%
- DEVEM SER SEGUIDAS AS ESPECIFICAÇÕES CONSTANTES NA PRESENTE PRANCHA, NAS PLANILHAS ORÇAMENTÁRIAS E NOS MEMORIAIS DESCRITIVOS.
- QUAISQUER DÚVIDAS E INFORMAÇÕES NECESSÁRIAS DEVEM SER TIRADAS COM A FISCALIZAÇÃO.
